SUIVI DES TRAVAUX BIENNE

Commune : Longchaumois – Villard sur Biemme

Lieu : Pont de Longchaumois - Coordonnées L2E : X : 873944 E – Y : 2169549 N

Travaux : Réhabilitation du pont (rejointoiement, crépissage...) - Juillet et Septembre 2005 réfection de la pile gauche, traitement des végétaux sur tout le pont, coffrage en pied de pile, béton projeté, mis en place de renvois d'eau...

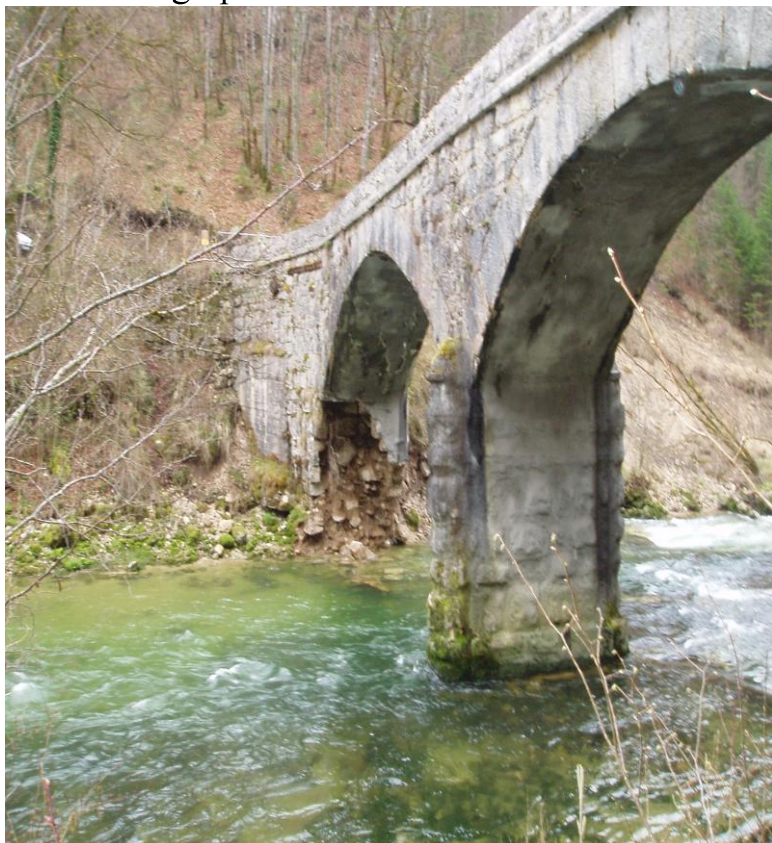
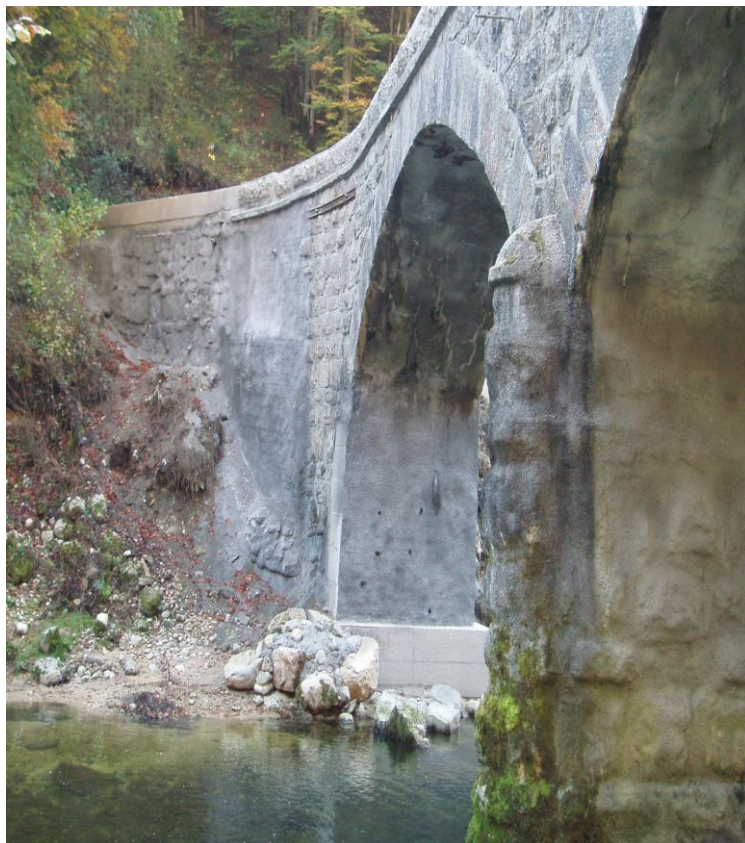
Photographie :

Observations : Végétation à traiter dans le pont – Arcade s'en occupe – Fait fin avril 2004
Au 15/04/05 un effondrement de la pile RG s'est produit (voir avec FTTA pour travaux d'urgence) –
Etagage d'urgence fait le 04/05/05
Prochaine visite : Printemps 2015
