## **Cahier des charges**

**pour les prélèvements et l'analyse de bryophytes des  
rivières de la Haute Vallée de l'Ain pour la  
détermination des concentrations en micropolluants  
métalliques**

*Marché à procédure adaptée N°2019-42*

**Parc naturel régional du Haut-Jura**  
Maison du Parc du Haut-Jura  
29 le Village  
39310 LAJOUX  
Tél : 03 84 34 12 30 Fax : 03 84 41 24 01  
Mail : [parc@parc-haut-jura.fr](mailto:parc@parc-haut-jura.fr)

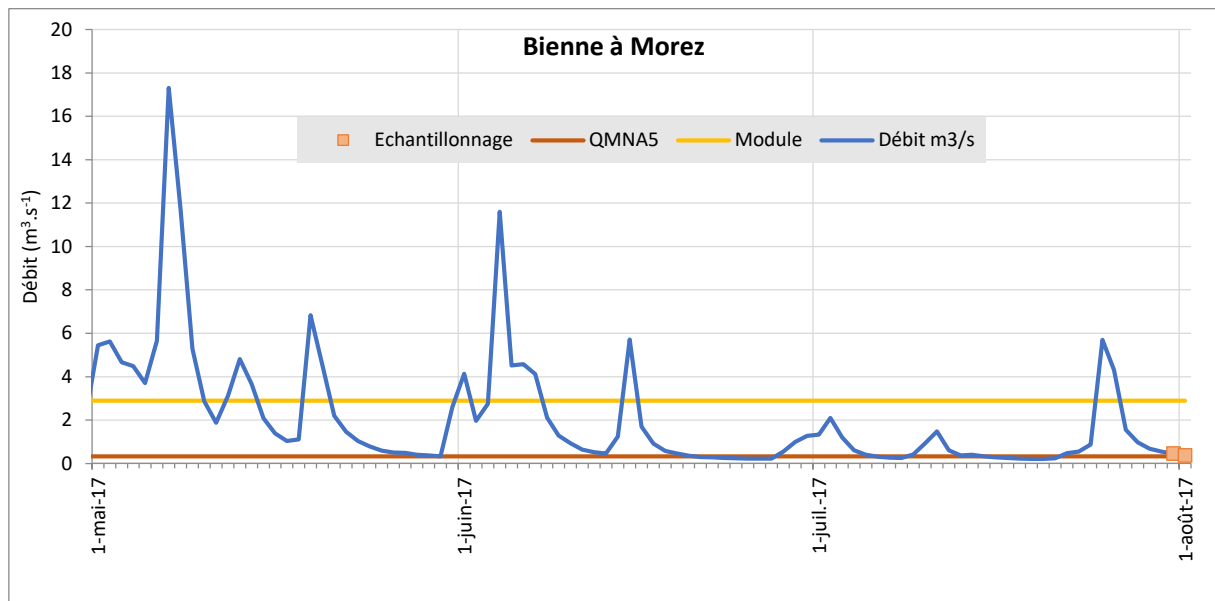
Figure 1. Débit (m<sup>3</sup>/s) de la Bienne à Morez, les 3 mois précédant l'échantillonnage de 2017. Les barres horizontales indiquent les débits caractéristiques au droit de ces stations limnimétriques.

De fortes eaux furent observées jusqu'à mi-mai 2017, puis un pic de débit fut constaté le 4 juin. En dehors de ces périodes, les étiages furent globalement très marqués, avec un débit inférieur au QMNA5 en fin-mai, fin-juin et mi-juillet. On constata toutefois une augmentation transitoire du débit (orage) environ une semaine avant les échantillonnages (31 juillet et 1<sup>er</sup> août 2017).

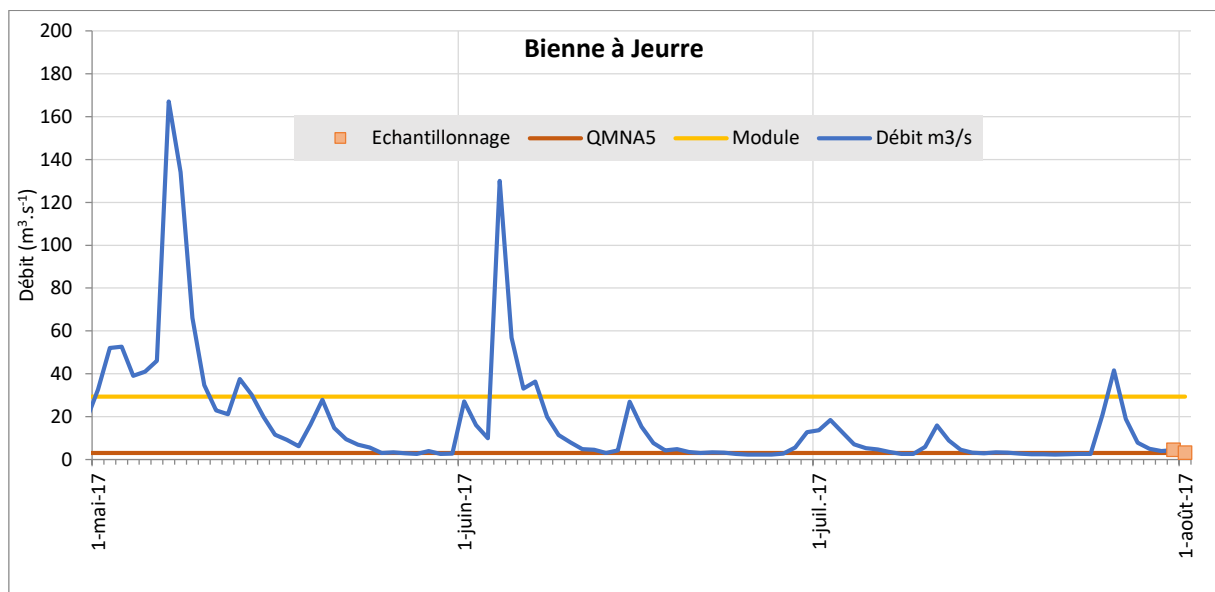
Figure 2. Débit (m<sup>3</sup>/s) de la Bienne à Jeurre, les 3 mois précédant l'échantillonnage de 2017. Les barres horizontales indiquent les débits caractéristiques au droit de ces stations limnimétriques.

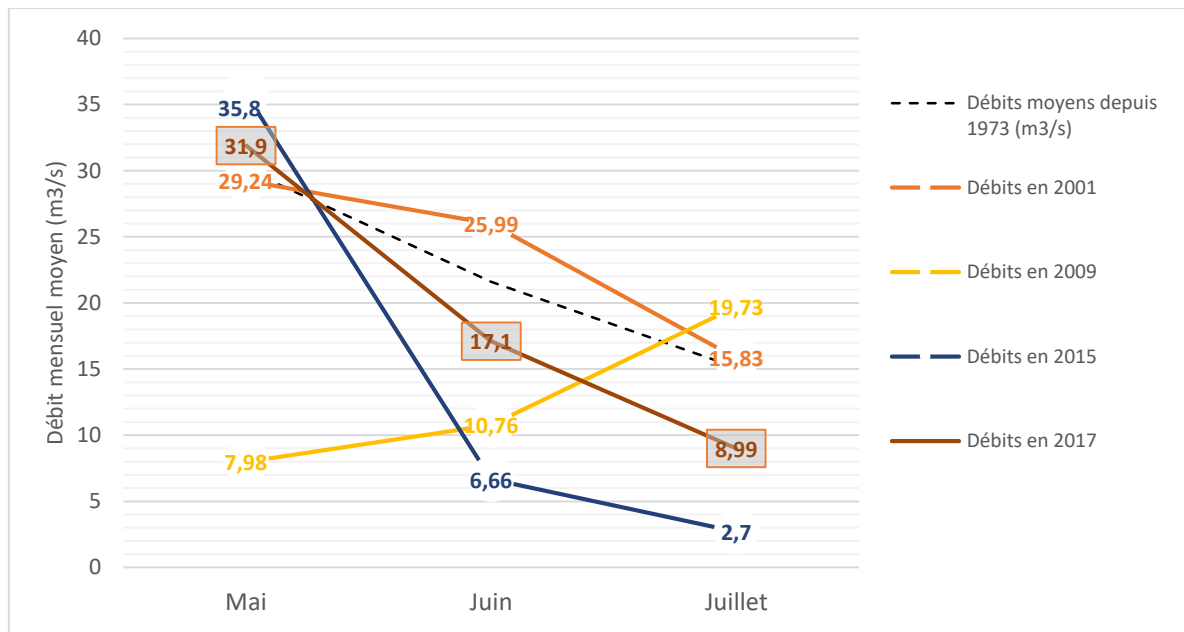
Figure 3. Comparaison des débits mensuels moyens de la Bienne à Jeurre les 3 mois durant les mois de mai à juillet. En encadré, les valeurs de 2017.

Malgré les quelques épisodes orageux observés, les forts étiages constatés les 3 mois précédant l'échantillonnage ont contribué à une moyenne des débits inférieure à ce qui est habituellement mesuré durant les mois de juin et juillet.

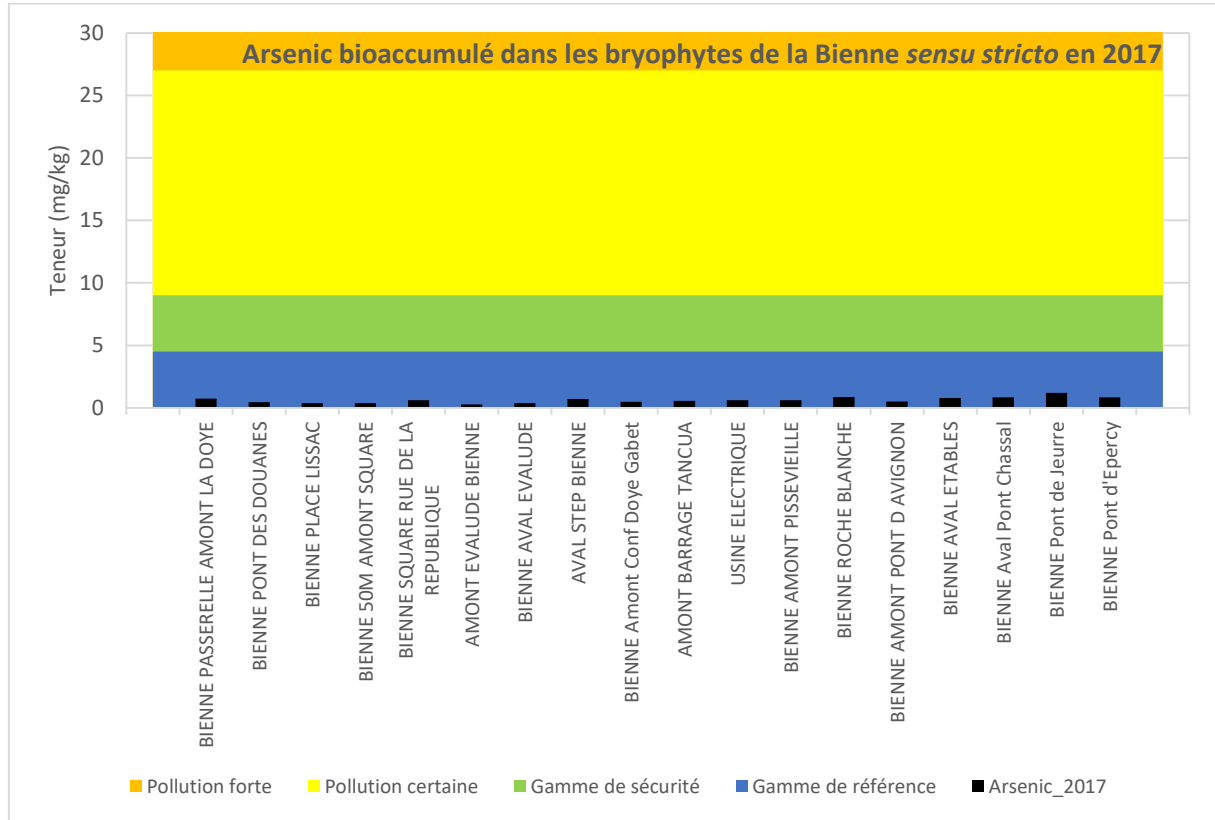
Figure 5. Concentration en arsenic au sein des bryophytes par station localisée sur la Bienne sensu stricto en 2017.

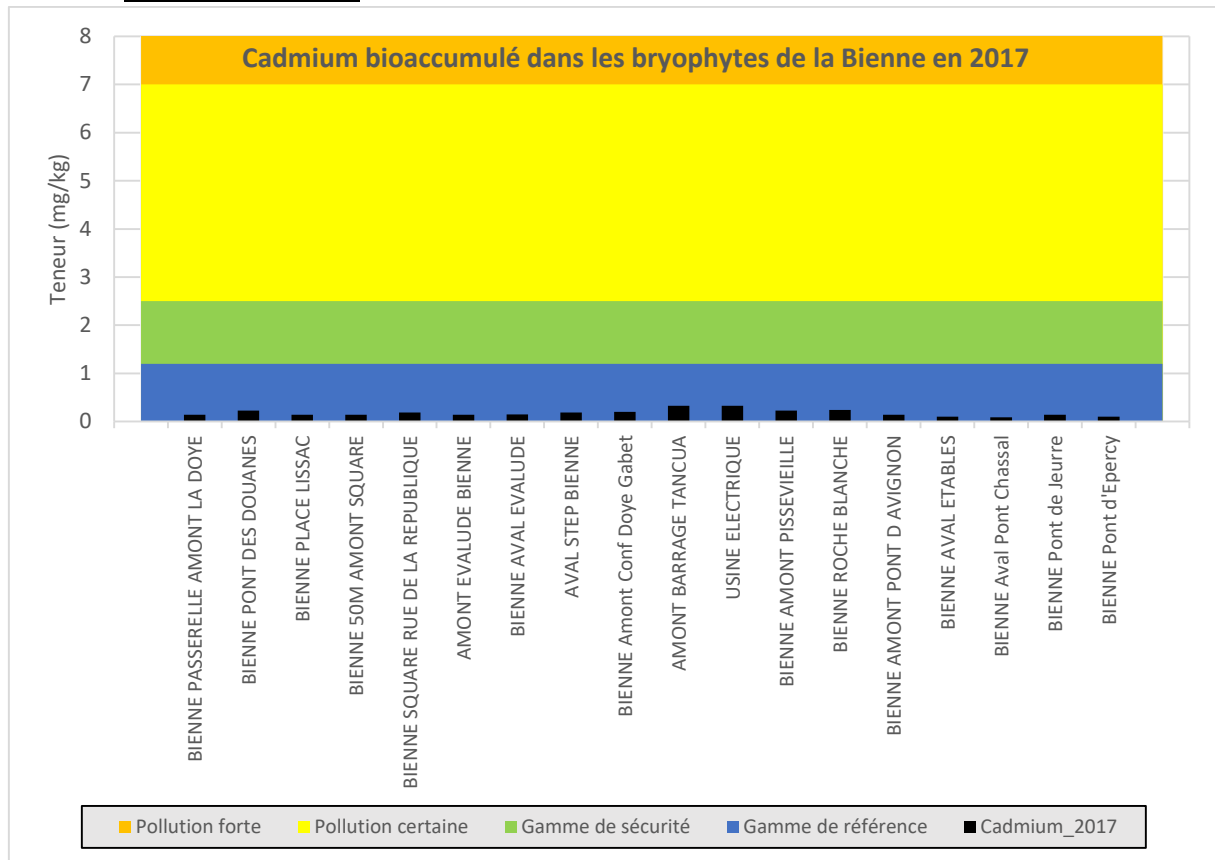
Figure 9. Concentration en cadmium au sein des bryophytes par station localisée sur la Bienne sensu stricto en 2017.

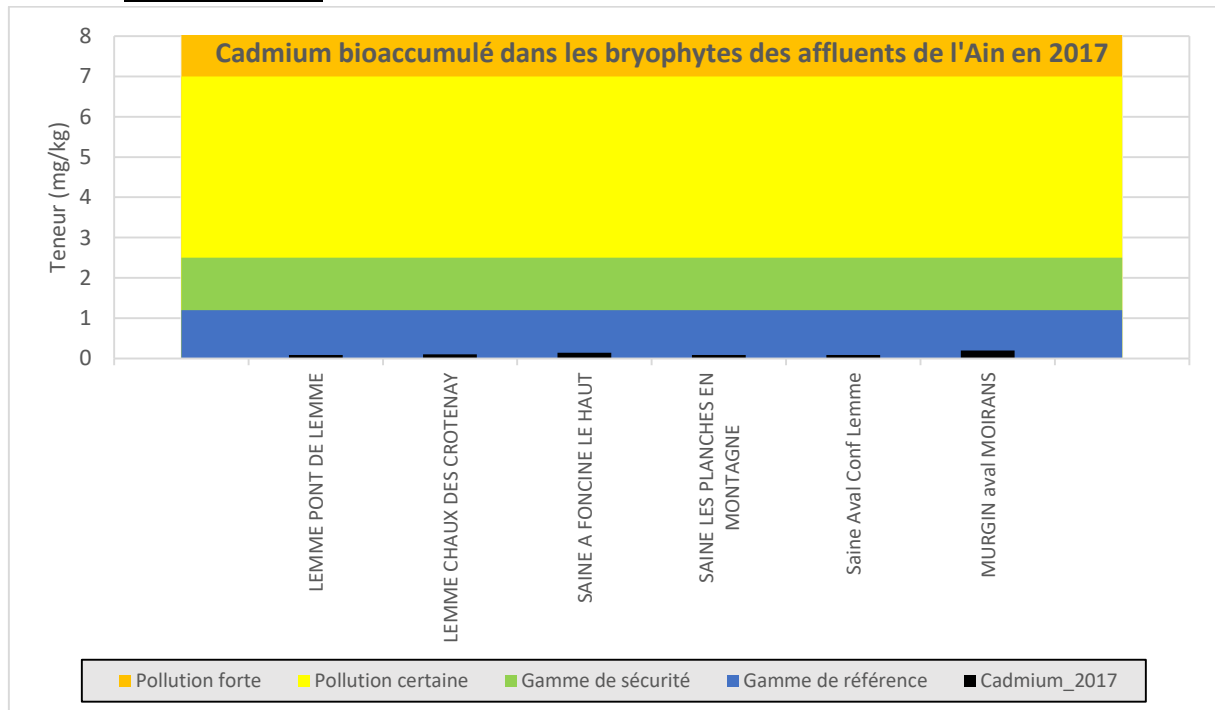
Figure 12. Concentrations en cadmium en 2017 au sein des bryophytes des affluents de l'Ain.

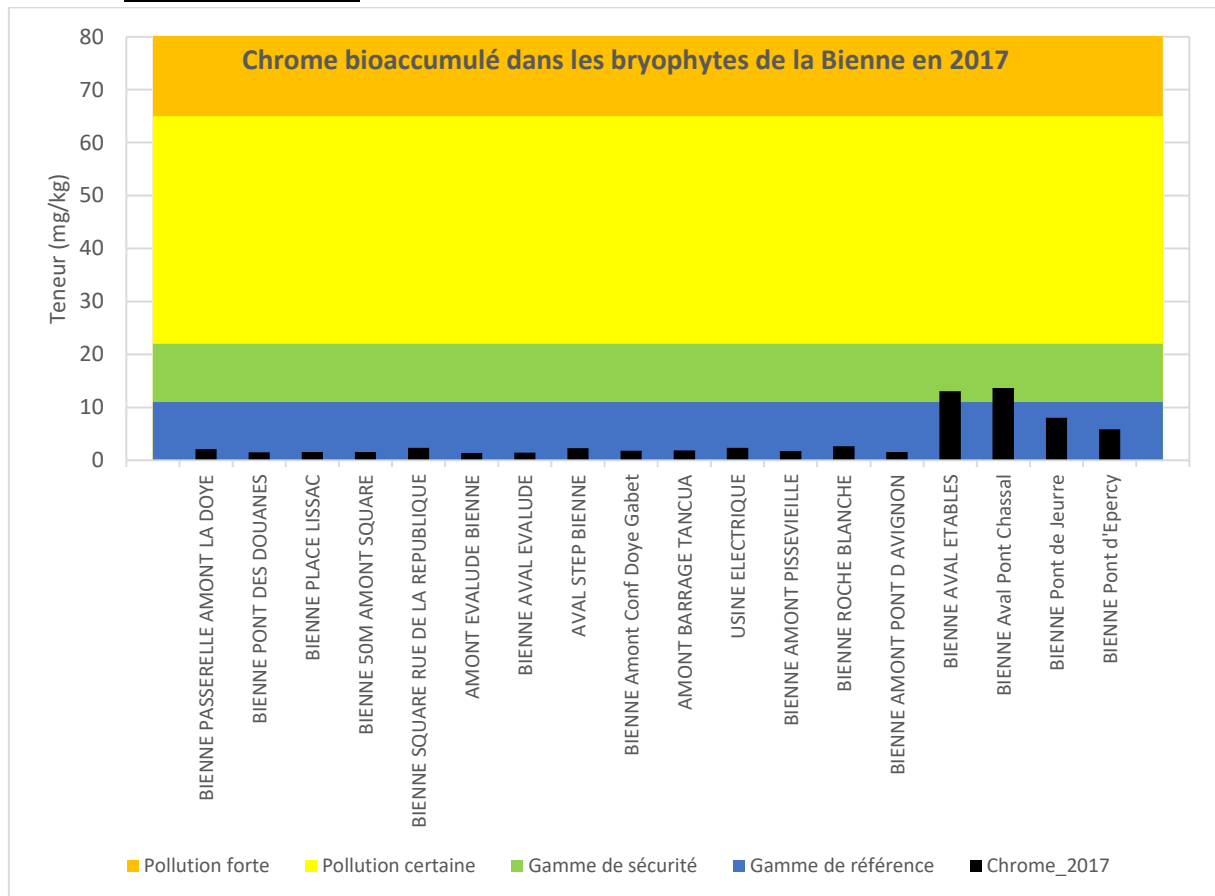
Figure 15. Concentration en chrome au sein des bryophytes par station localisée sur la Bièvre sensu stricto en 2017.

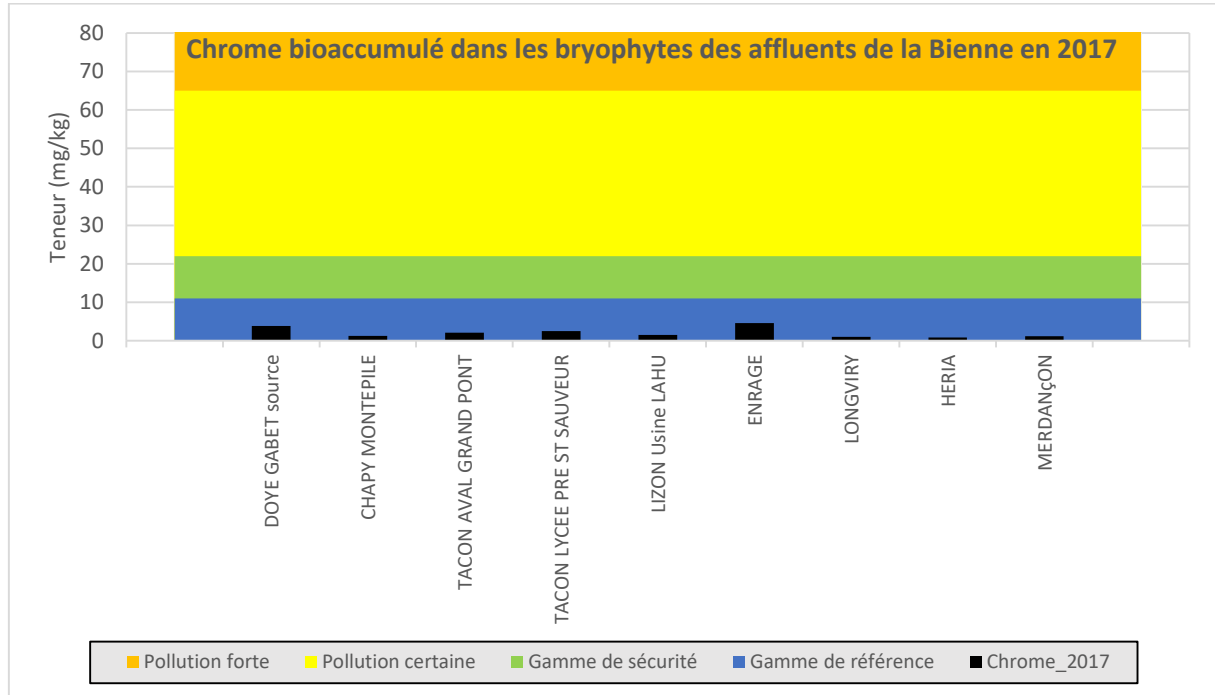
Figure 17. Concentrations en chrome en 2017 au sein des bryophytes des affluents de la Bienne.

Les teneurs en chrome des affluents de la Bienne sont globalement faibles en 2017. Ceci corrobore l'hypothèse d'une **origine essentiellement « localisée » (tronçon d'une dizaine de kilomètres) de la pollution de la Bienne par le chrome, qui se ferait directement au sein de cette-dernière** : la très faible contamination de l'Enragé – dont la confluence intervient à l'aval des stations les plus polluées de la Bienne – ne permet pas d'expliquer l'évolution longitudinale des teneurs en chrome.

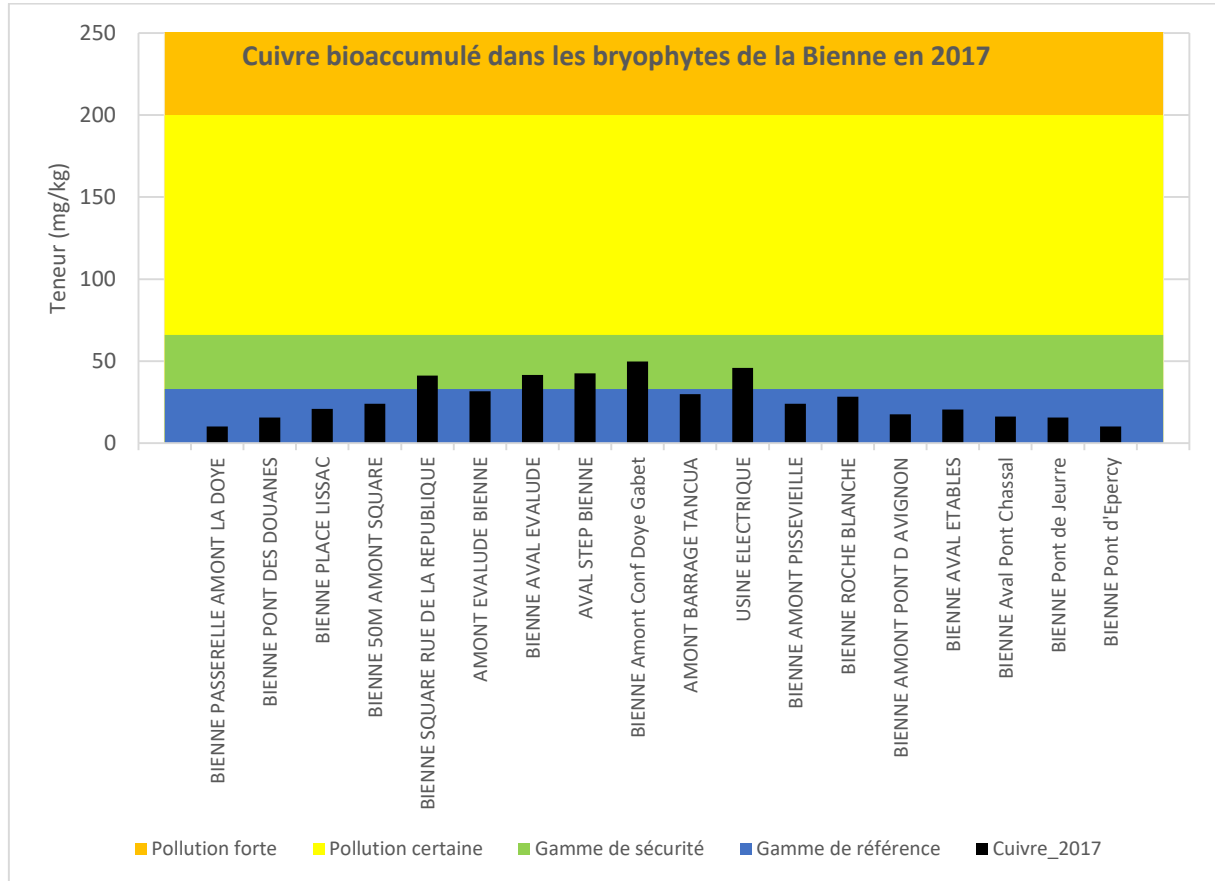
Figure 21. Concentration en cuivre au sein des bryophytes par station localisée sur la Bienne sensu stricto en 2017.

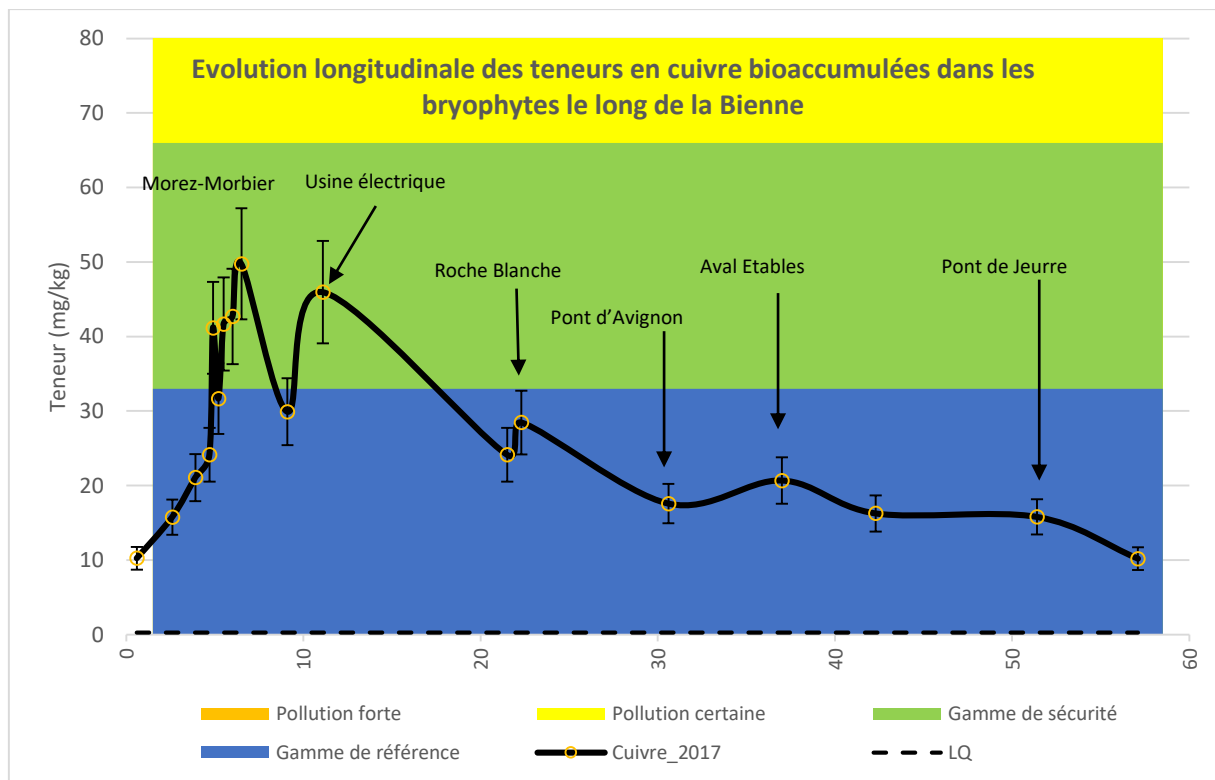
Figure 22. Evolution longitudinale en 2017 des teneurs en cuivre au sein des bryophytes le long de la Bienne sensu stricto.

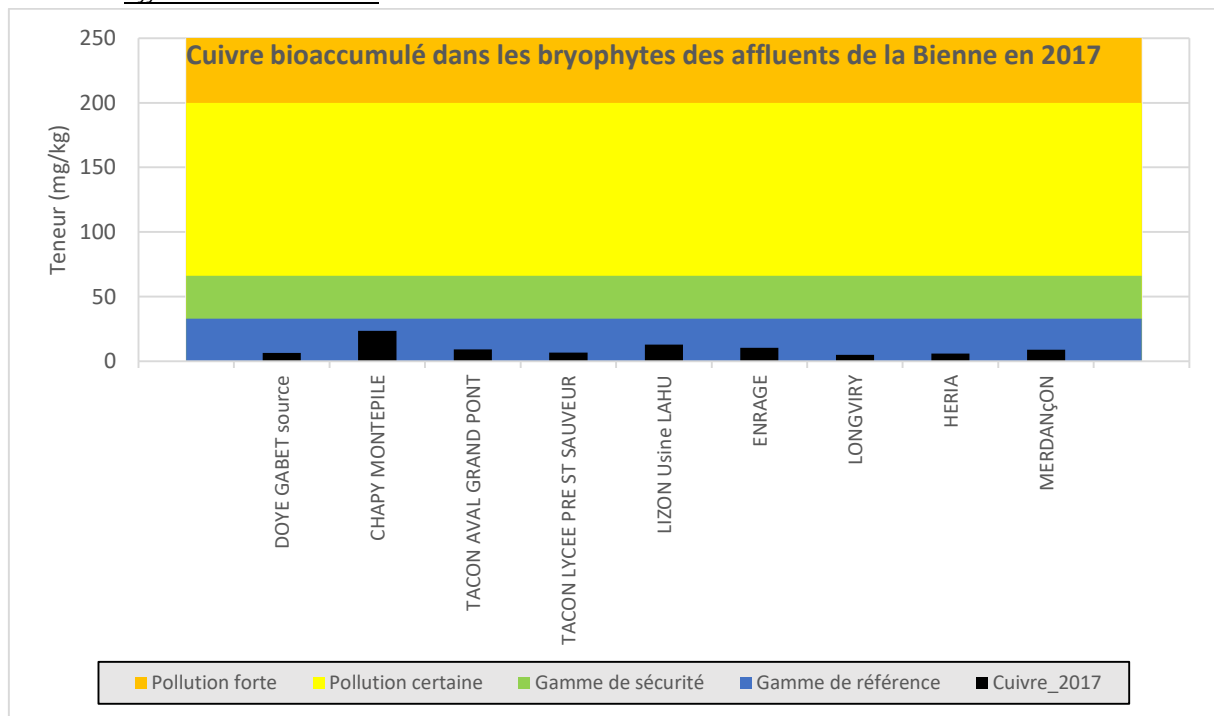
Figure 23. Concentrations en cuivre en 2017 au sein des bryophytes des affluents de la Bienne.

Ceci corrobore ainsi une vraisemblable **origine multi-localisée du cuivre qui se ferait directement dans la Bienne (rejets) lors de la traversée de Morez et Morbier.**

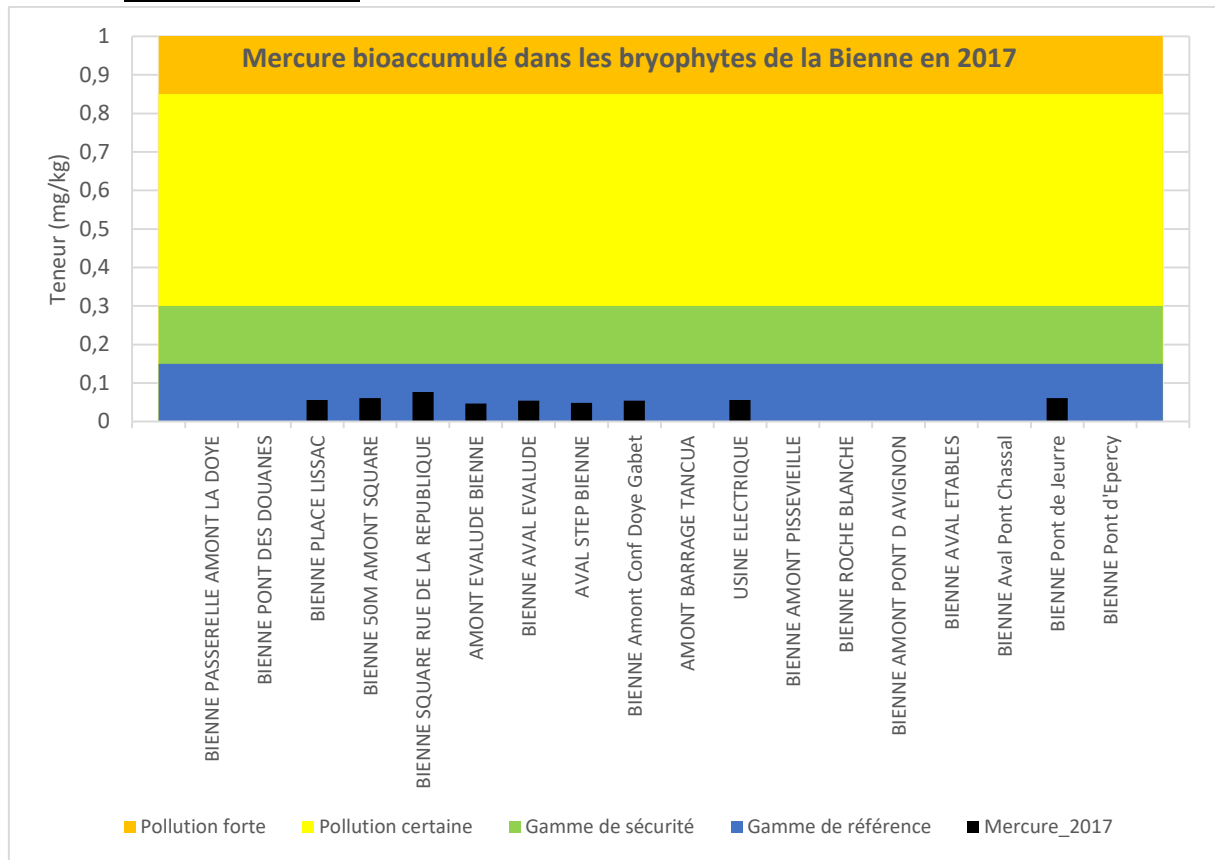
Figure 25. Concentration en mercure au sein des bryophytes par station localisée sur la Bienne sensu stricto en 2017. Les valeurs <LQ ne sont pas présentées.

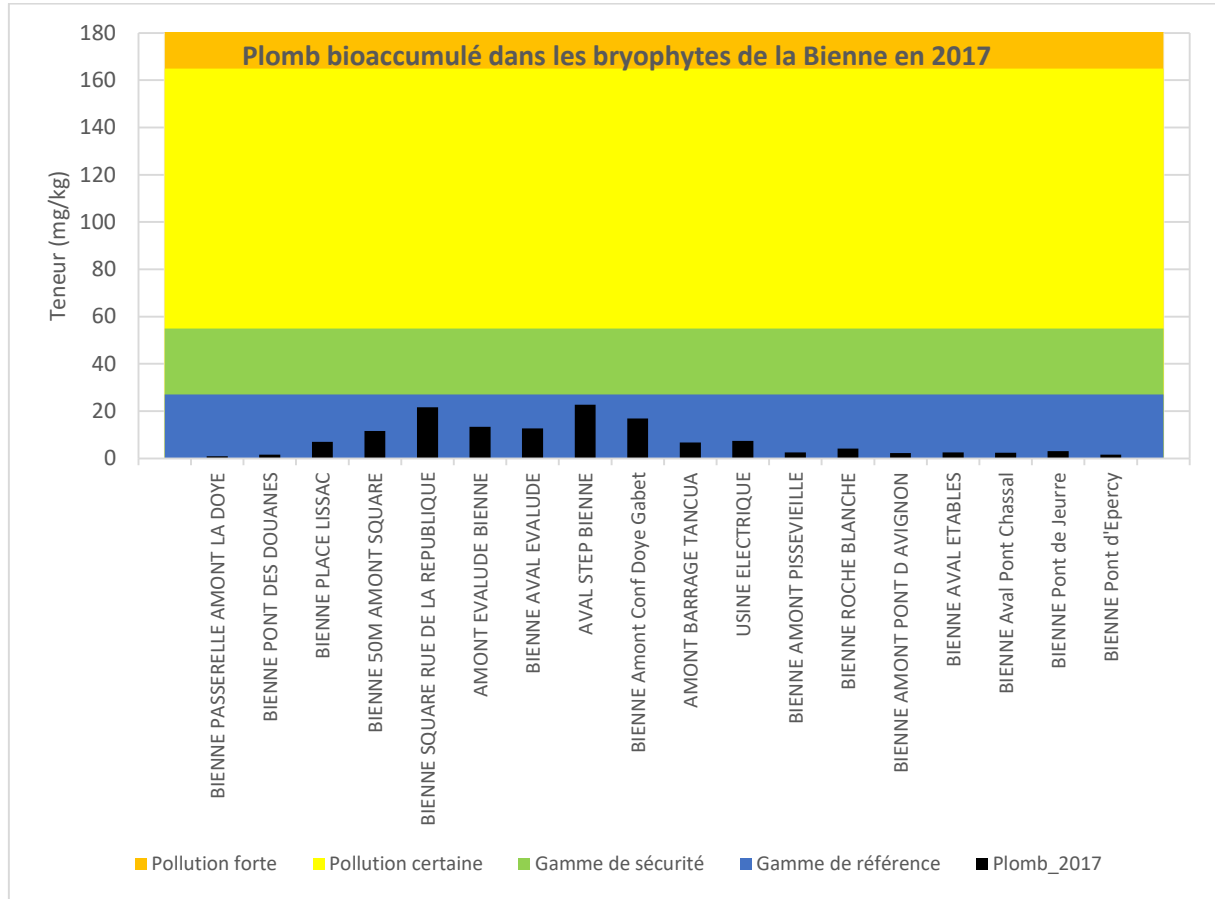
Figure 36. Concentration en plomb au sein des bryophytes par station localisée sur la Bienne sensu stricto en 2017.

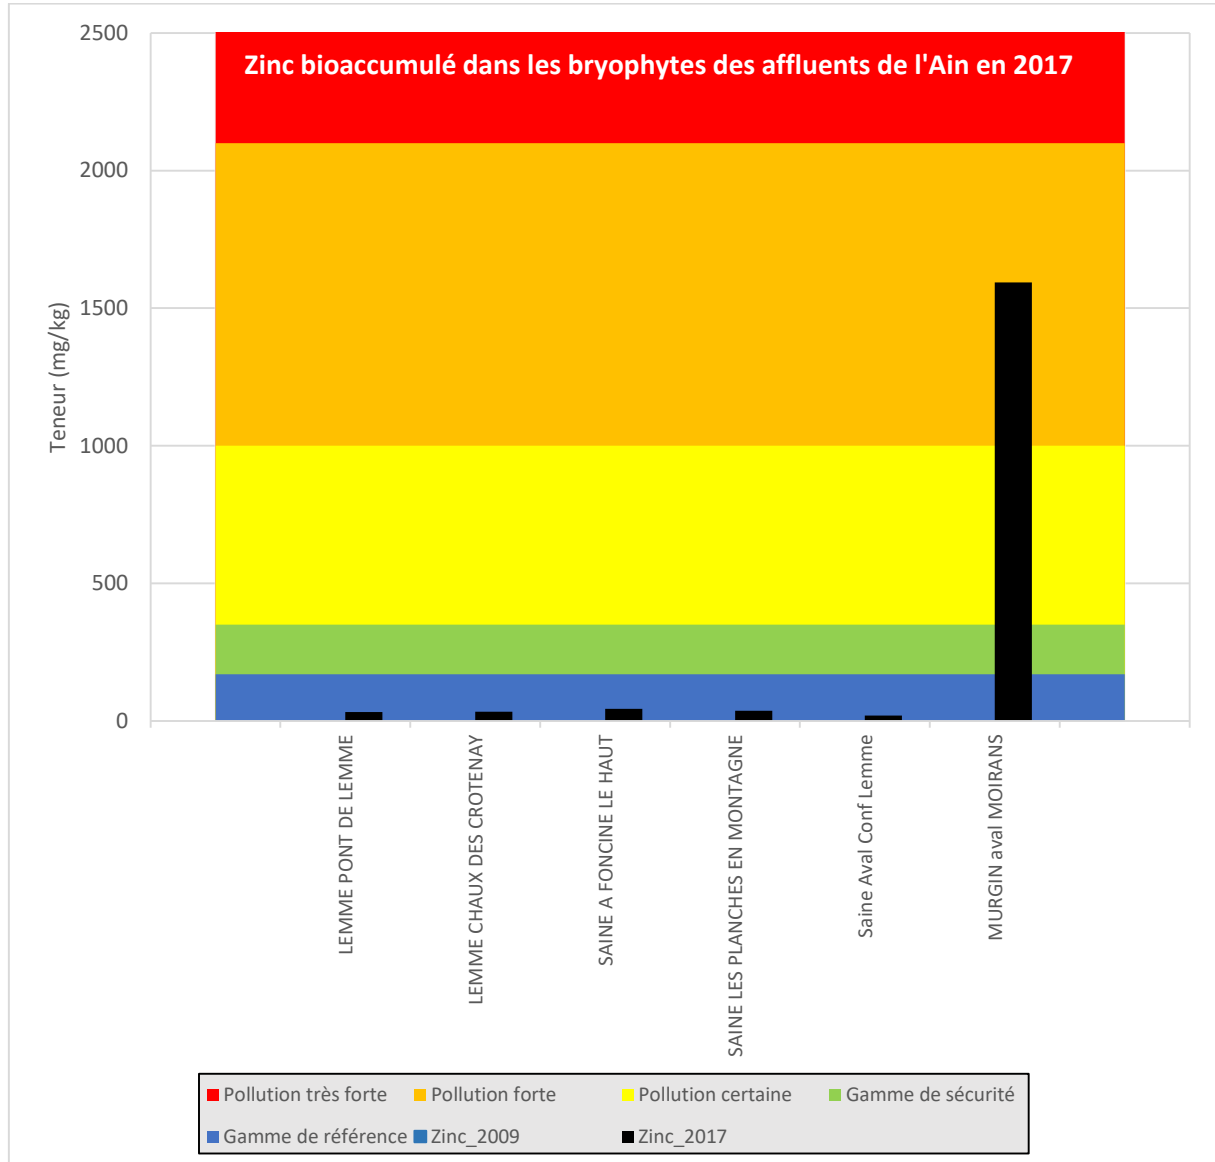
Figure 47. Concentrations en zinc en 2017 au sein des bryophytes des affluents de l'Ain.

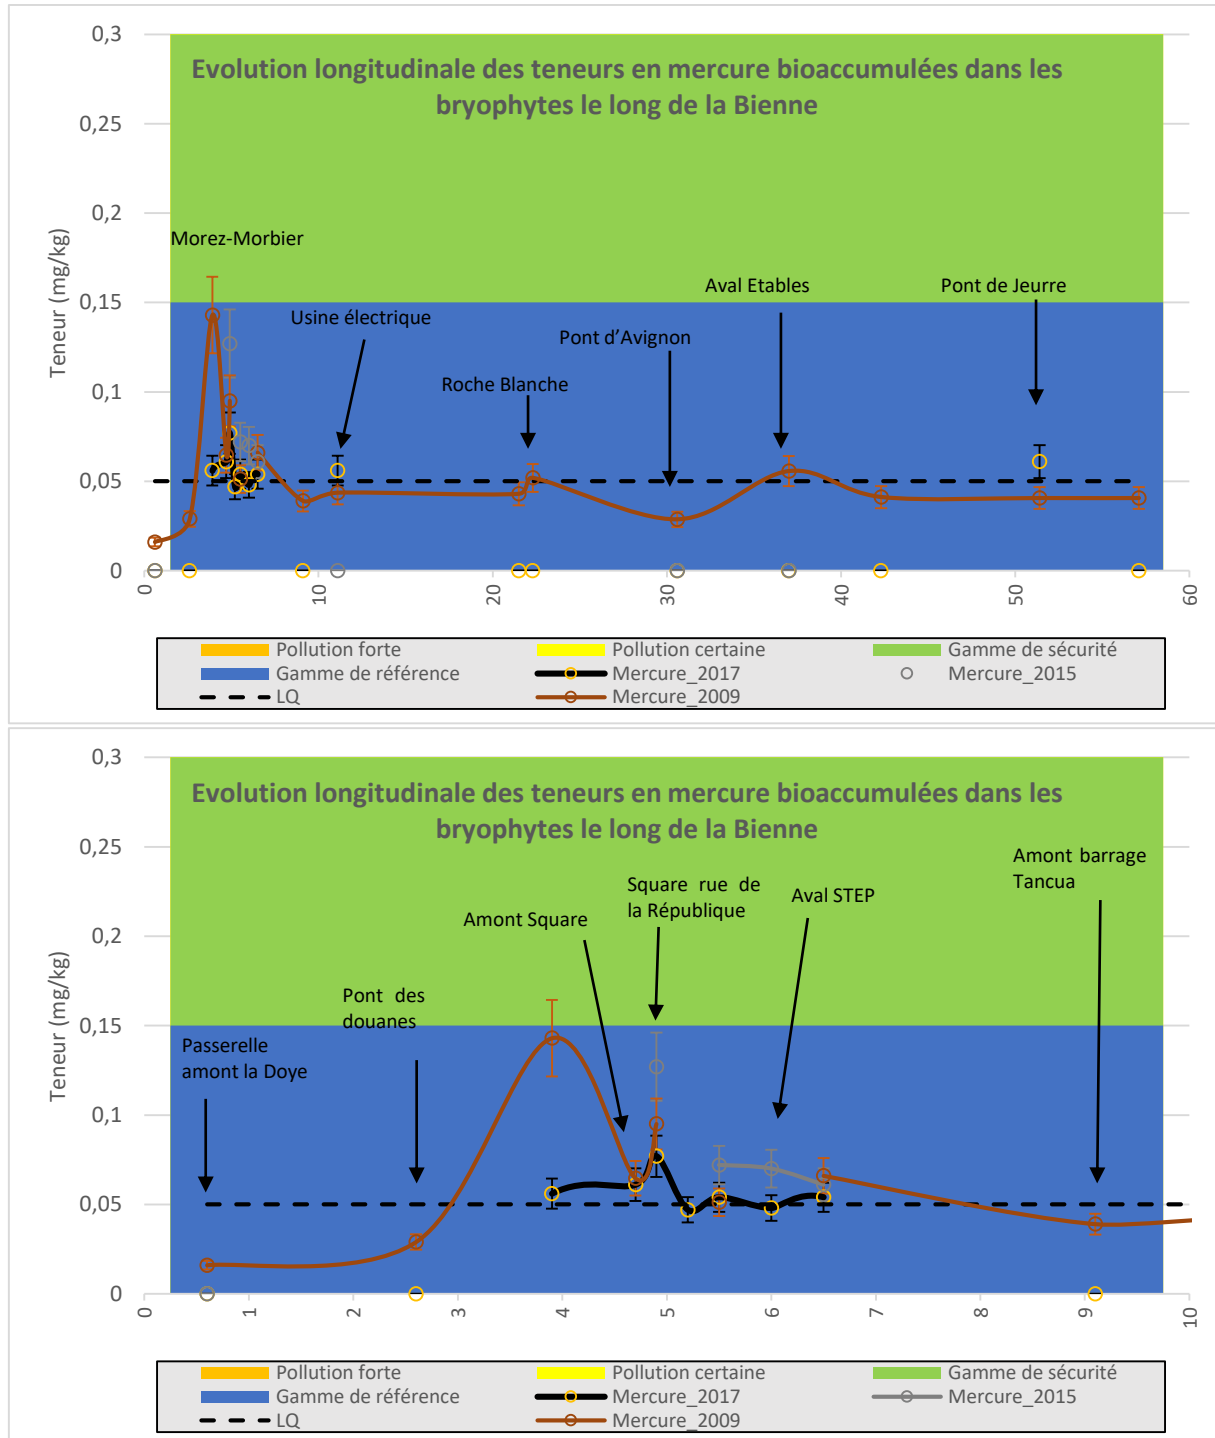
Figure 65. Comparaison interannuelle des évolutions longitudinales des teneurs en mercure bioaccumulées dans les bryophytes le long de la Bienne sensu stricto : sur l'ensemble du linéaire (en haut) et sur les 10 premiers kilomètres (en bas).

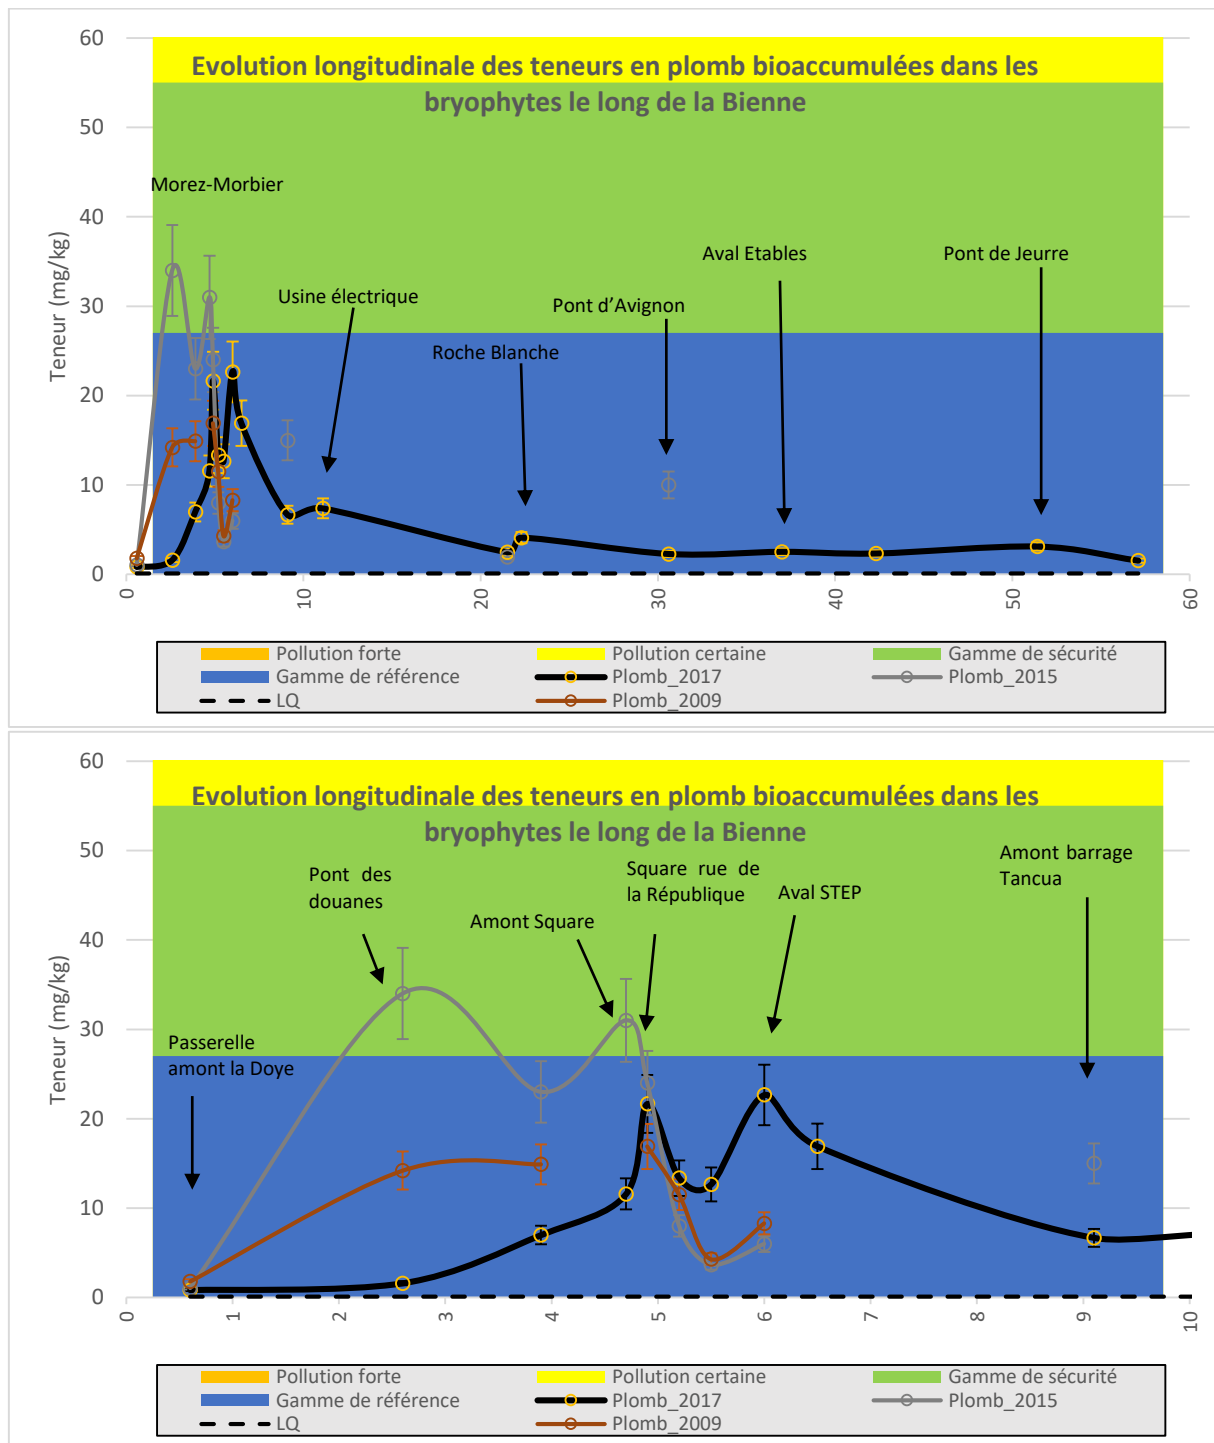
Figure 70. Comparaison interannuelle des évolutions longitudinales des teneurs en plomb bioaccumulées dans les bryophytes le long de la Bienne sensu stricto : sur l'ensemble du linéaire (en haut) et sur les 10 premiers kilomètres (en bas).

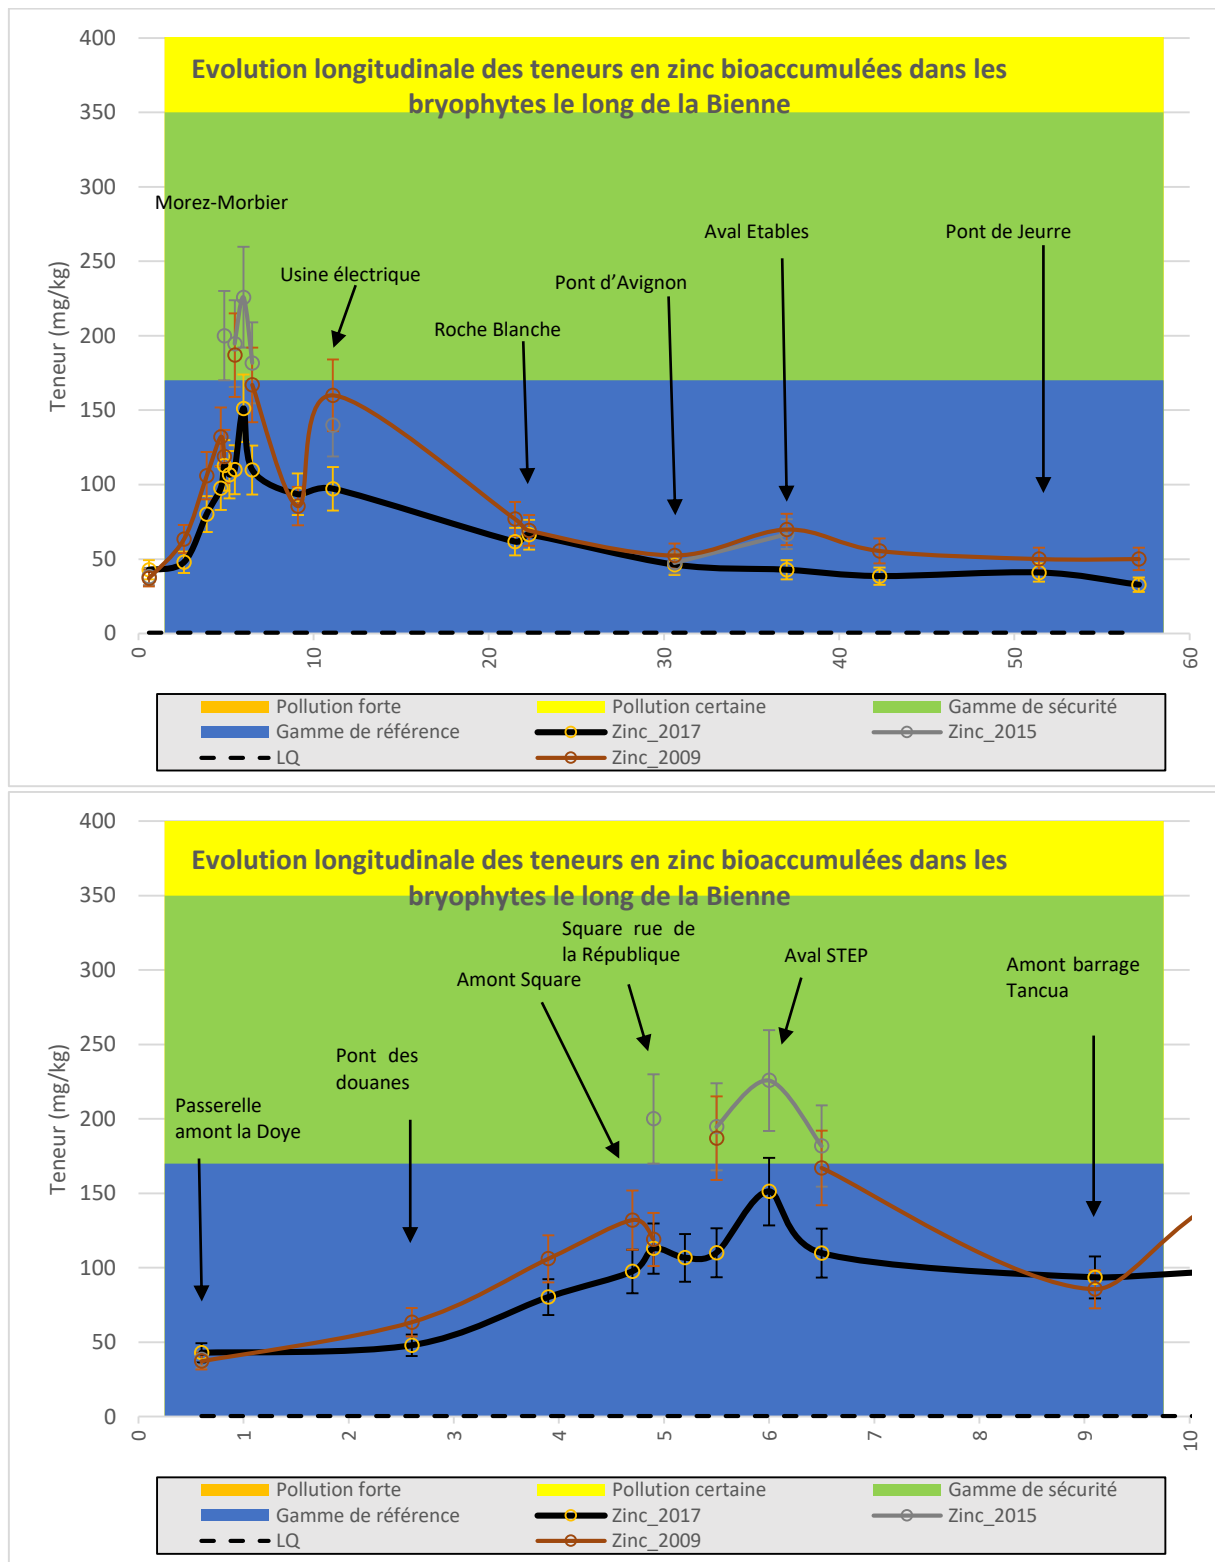
Figure 73. Comparaison interannuelle des évolutions longitudinales des teneurs en zinc bioaccumulées dans les bryophytes le long de la Bienne sensu stricto : sur l'ensemble du linéaire (en haut) et sur les 10 premiers kilomètres (en bas).

cette dernière année, qui serait plutôt à rapprocher des conditions environnementales particulières (comme pour l'arsenic).

La diminution semble toutefois davantage significative au niveau de l'aval de la station d'épuration (Km 6) et de l'usine électrique (Km 11,1).

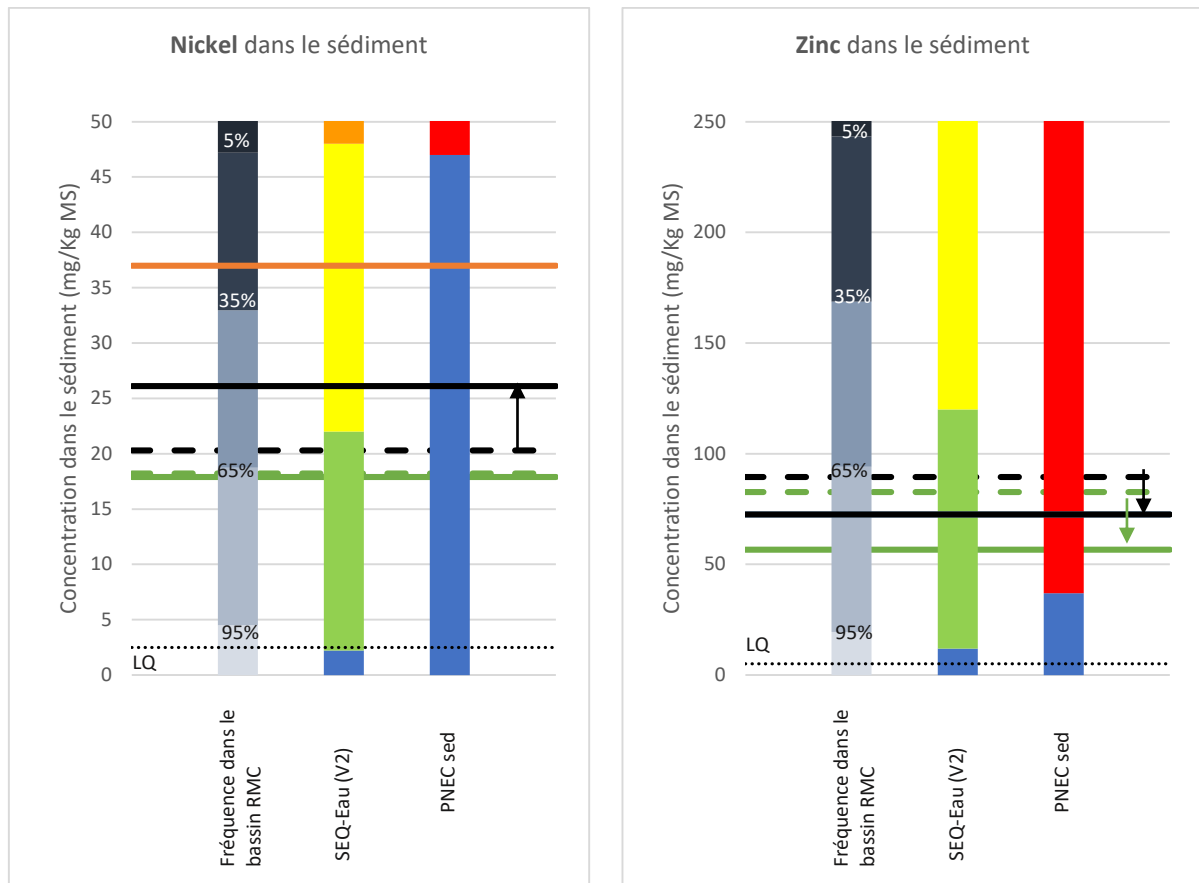
Figure 76. Tenueurs sédimentaires en ETM du Dombief en 2011 (vert), 2015 (orange) et 2017 (noir) en amont de la station d'épuration (D0 – pointillés) et en aval de la station d'épuration (D1 – ligne continue). Les flèches indiquent l'évolution amont-aval de la teneur de l'ETM.
